ROZHODNUTÍ

o povolení kácení dřevin na pozemku parc.č. 1207/8 k.ú. Vysočany jednoho trnovníku akátu ve špatném zdravotním stavu v ulici Pod Pekárnami, na pozemku parc.č. 2046/2 k.ú. Vysočany jednoho hlohu jednobližného suchého jedince v ulici U Vysočanského cukrovaru, na pozemku parc.č. 1671/1 k.ú. Vysočany jednoho javoru mléče ve špatném zdravotním stavu v ulici Letňanská, a rozhodl

Příloha k rozhodnutí Číslo jednací: MCP09/193830/2023, ul. Letňanská

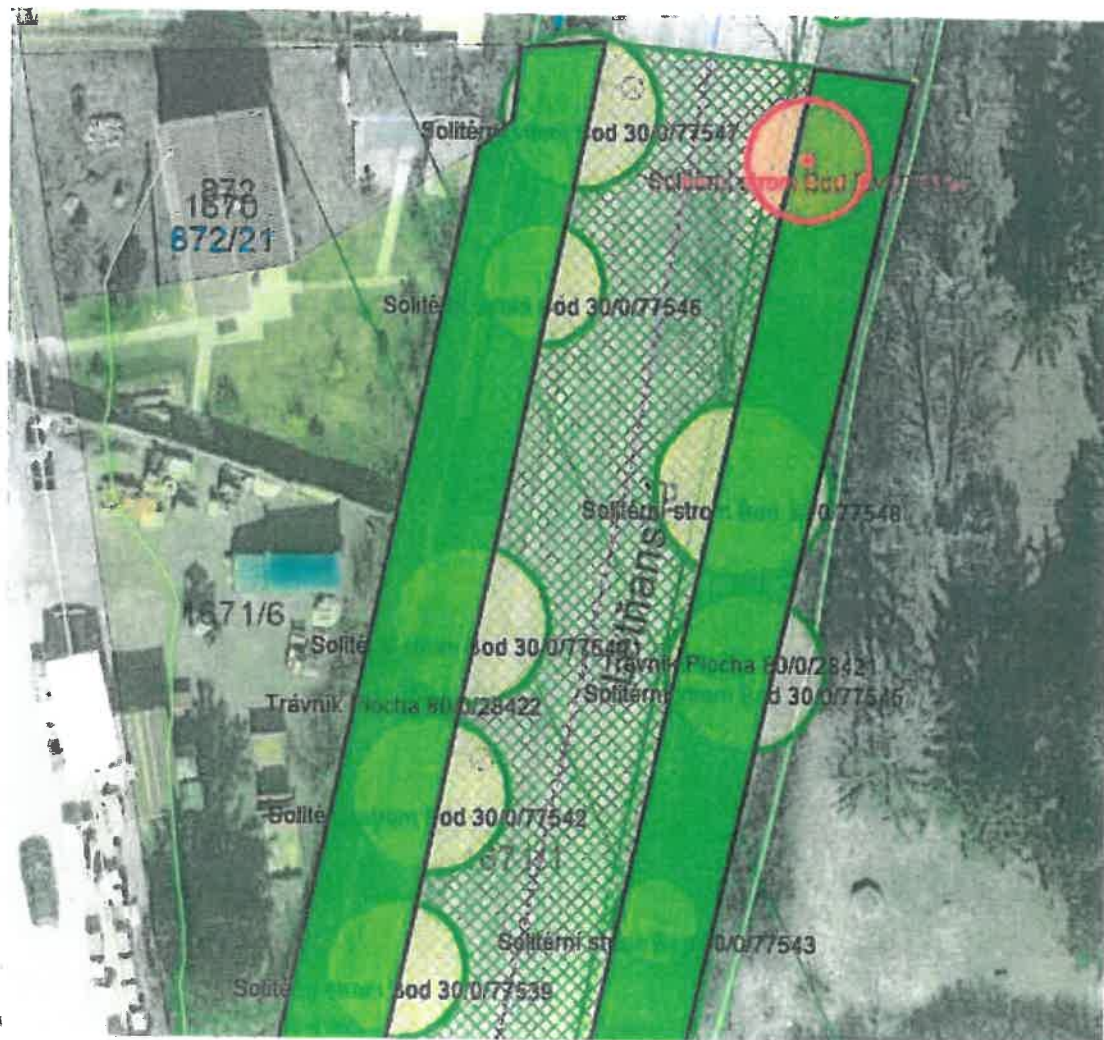
**Obr. č. 6: Situační plánek
Ulice Letňanská – ID stromu 77550**

V ulici Letňanská se jedná o jeden javor mléč, který je součástí stromořadí v části blíže ke kruhovému objezdu Klíčov. Je to dospělý jedinec, roste v travnaté ploše u chodníku. Stanovištní podmínky jsou extrémní. Velikostně je to spíše menší jedinec s typickým tvarem (koruna vejčitá, pravidelná, hustší). Koruna jen lehce prosychá. Ze strany trávníkové plochy je na kmeni rozsáhlý defekt, otevřená dutina od báze kmene, přes celý kmen až do prodloužení do jedné kosterní větve. Jeden okraj rány je částečně zahojený, ale uvnitř defektu je hniloba a známky působení hmyzu. Tento defekt může mít vliv na stabilitu stromu, jedná se o dutinu v místech přechodu kmene do kořenového systému. Odolnost stromu by mohl posoudit přístrojový test a zátěžová metoda. Správní orgán této možnosti nevyužil. Javor roste v dopravně frekventované ulici, v blízkosti parkují auta, cíle pádu jsou významné, provozní bezpečnost je v tomto případě žádoucí upřednostnit. Je tu možnost obnovy novou výsadbou. Je to ještě pěkný a funkční strom, ale poškození kmene snižuje jeho provozní bezpečnost a perspektivu. Při předržení by bylo žádoucí vložit prostředky k jeho odborné stabilizaci, šlo by pravděpodobně jen o krátkodobé prodloužení jeho ponechání na stanovišti. Určitou hodnotu ještě má, potvrzuje to i ocenění stromu podle metodiky AOPK (Agentura ochrany přírody a krajiny ČR) ke stanovení ekologické újmy a rozsahu náhradní výsadby. Výsadba jednoho javoru bude částečná kompenzace.

- a) na pozemku 1671/1 k.ú. Vysočany (ul. Letňanská), v místě kácení bude vysazen 1 ks javoru mléče.
- b) na pozemku parc.č. 1207/8 k.ú. Vysočany (ul. Pod Pekárnami), v místě kácení bude vysazen 1 ks listnatého stromu dle výběru žadatele o kácení.

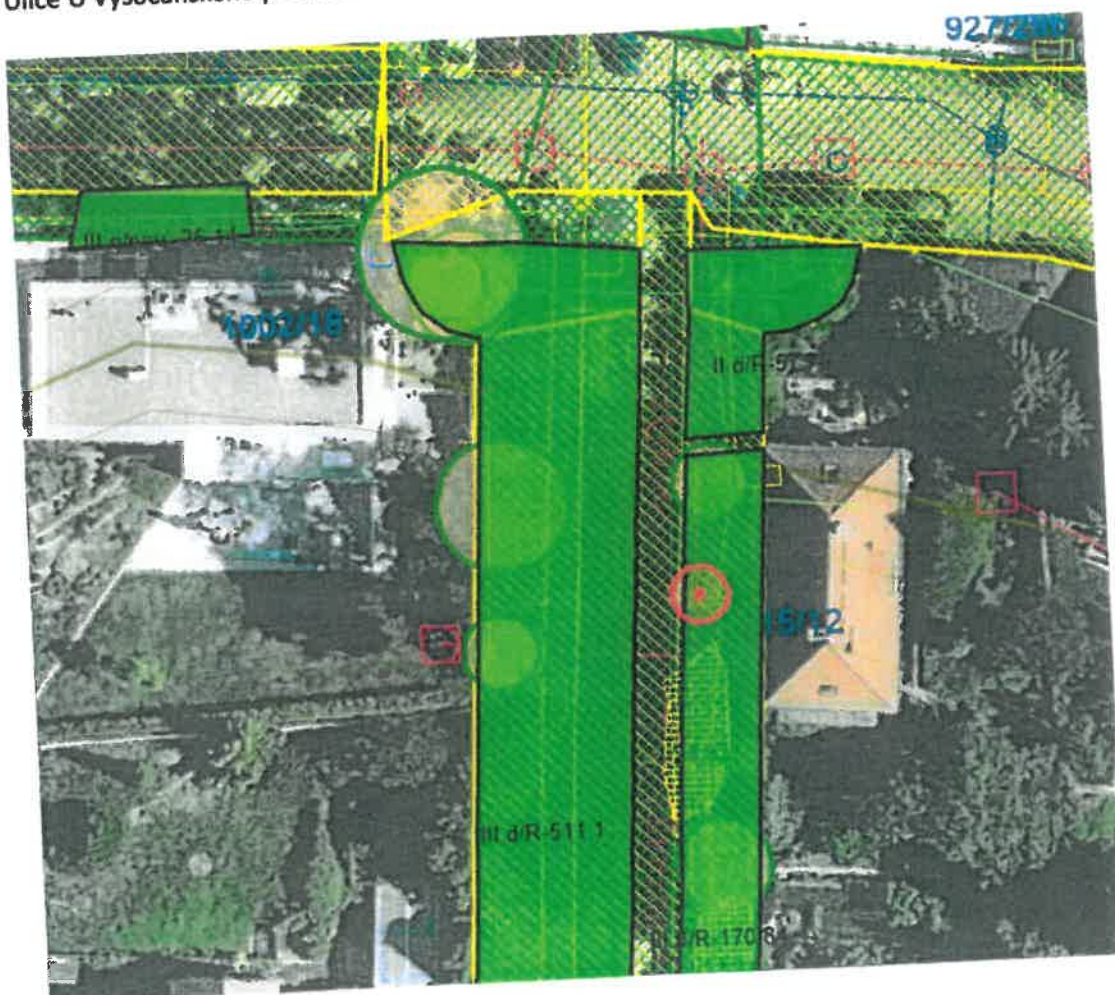
**Obr. č. 4: Situační plánek
Ulice U Vysočanského pivovaru – ID stromu 77168**

V ulici U Vysočanského cukrovaru se jedná o jeden hloh. V žádosti je uvedená ulice U Vysočanského pivovaru, ale pozemek parc.č. 2046/2 k.ú. Vysočany je ulice U Vysočanského cukrovaru, potvrzuje to i zakres situace kácení, který je součástí žádosti. Hloh je soliterně rostoucí jedinec v pásu rostlého terénu mezi schody a rodinným domem čp. 715/12. Roste ve svažitém terénu, stanovištní podmínky jsou extrémní. Je to zbytek stromu, torzo, funkční je jedna slabá větévka nad hmotou břečťanu. Celý hloh je porostlý břečťanem. Suché, slabé větve původního hlohu nemusí být dostatečně silnou oporou pro těžký břečťan. Jedná se o neperspektivní, nefunkční dřevinu. Nový strom se zde nenavrhuje, protože v pásu zeleně je uložena kanalizace, což venku potvrzují betonové poklapy šachet a tato skutečnost byla ověřena v mapových podkladech správního orgánu. Hloh má minimální hodnotu, což potvrzuje i ocenění stromu podle metodiky AOPK, jeho kácením nevznikne téměř žádná újma. Dojde tak k odstranění rozrostlého břečťanu.

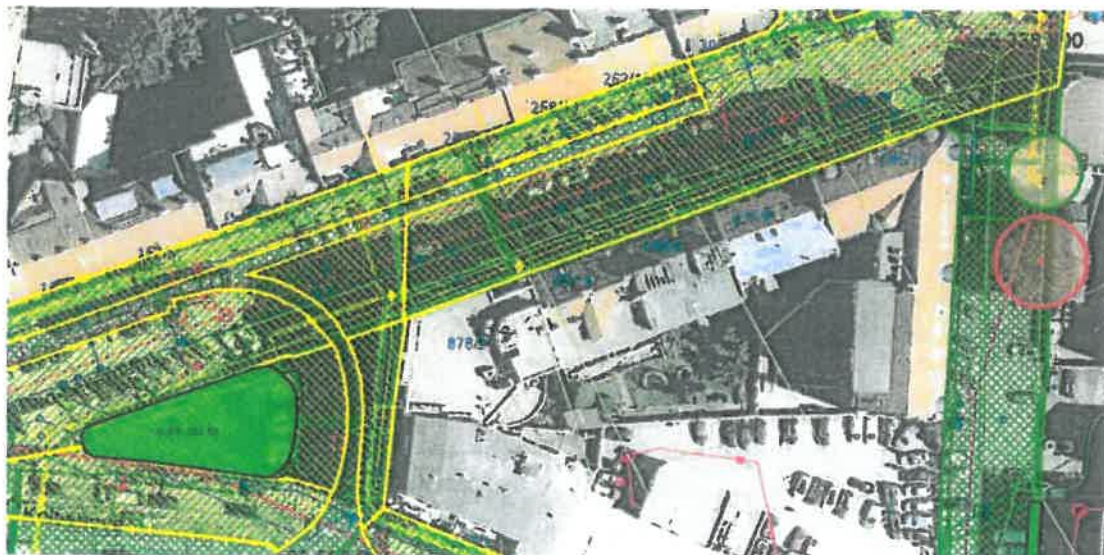
**Obr. č. 2: Situační plánek
Ulice Pod Pekárkami – ID stromu -1699274298**

V ulici Pod pekárnami se jedná o trnovník akát rostoucí v úzkém pásu rostlého terénu mezi parkovištěm a budovou. V předmětném místě roste ještě jeden trnovník. Stanovištní podmínky jsou extrémní. Předmětný trnovník je dospělý velký typický akát s korunou rozložitou, lehce stavěnou,

řídkou, deštníkovitou a jemnou texturou. Koruna přesahuje nad přízemní objekt. Mohutná báze kopíruje obrubník u parkoviště, náběhy jsou mechanicky poškozené. Báze odehnuje dokola, zřejmě s přesahem do centrálního kmene. V žádosti je uvedena hniloba postupující kmenem a nález plodnice sírovce. Na místě ještě žadatel o kácení zmínil, že při kontrole stromu v koruně arboristou, se odbornému pracovníkovi staticky pevnostně nezdá. V žádosti je přiložená fotografie, která dokumentuje, zbytky plodnice sírovce na bázi kmene. Sírovec žlutooranžový je dřevokazná houba, která způsobuje na dřevinách nenávratné poškození, způsobuje agresivní hnilobu, rychle proniká do dřeva a narušuje jeho mechanické schopnosti, tím rychlý úhyn dřevin. Zde se houba nachází na staticky důležitém místě, na přechodu kmene do kořenů. Z pozemní kontroly je trnovník pěkný, vitální a funkční strom. S druhým stromem jsou dominantou této části ulice. Přestože působí jako bezproblémová dřevina, napadení sírovcem snižuje příznivou funkčnost a bezpečnost směrem k parkovišti i směrem k budově. Žádné odborné ošetření tento trnovník nezbaví napadení agresivní dřevokaznou houbou, není zásadní důvod k jeho předržení. Není v optimální provozní bezpečnosti, cíle pádu jsou významné. Trnovník je součástí veřejného prostranství, a správní orgán se domnívá, že součástí veřejné zeleně mají být provozně bezpečné dřeviny. Trnovník má estetickou a ekologickou hodnotu, to potvrzuje i ocenění stromu podle metodiky AOPK. Jeho kácením vznikne újma, ale žadatel o kácení při prohlídce na místě konstatoval, že výsadba nového stromu je do místa kácení možná, vybere druh dřeviny s menším vzrůstem. Nová výsadba bude kácením vzniklou újmu částečně kompenzovat.
